El concepto de proyecto fin de carrera consiste en plasmar sobre un tema concreto todos los conocimientos adquiridos mediante una carrera universitaria, en este caso el tema elegido ha sido "El estudio patológico de humedades por medio de la termografía".

El objeto de análisis en el cual hemos puesto en práctica esta técnica de intervención ha sido el Pabellón nº 4 perteneciente al Cuartel de Jaime I el Conquistador situado en la calle Cartagena número 74 de la ciudad de Murcia, conocido popularmente como "Cuartel de Artillería". Es un edificio militar de estilo Neomudéjar, considerado BIC (Bien de Interés Cultural) que data de la primera mitad del siglo XX. Dada la condición de este edificio como parte de un BIC, se ha tenido en cuenta la premisa de "mínima intervención y máximo respeto del bien" utilizando la metodología descrita en <La restauración objetiva. (Método SCCM de restauración monumental)> por Antoni González Moreno-Navarro.

### 3 CASO PRÁCTICO (Cuartel de Artillería "Jaime I el Conquistador")

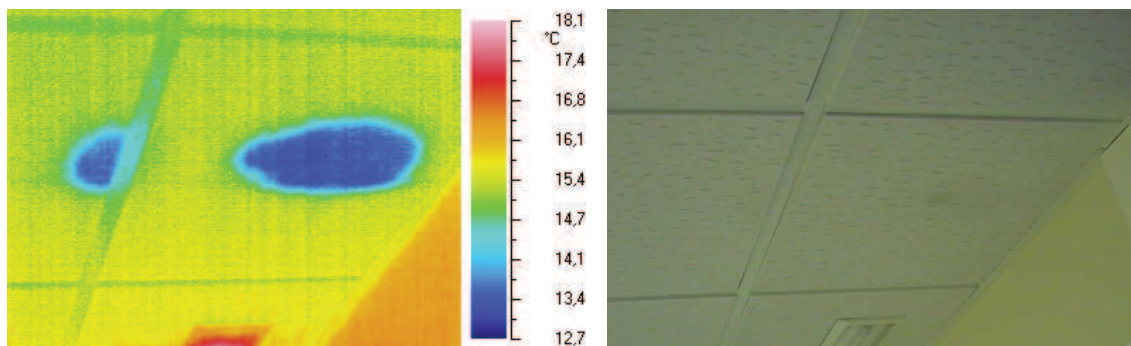
IMAGEN 15: Termografía de una gotera por fallo en cubierta

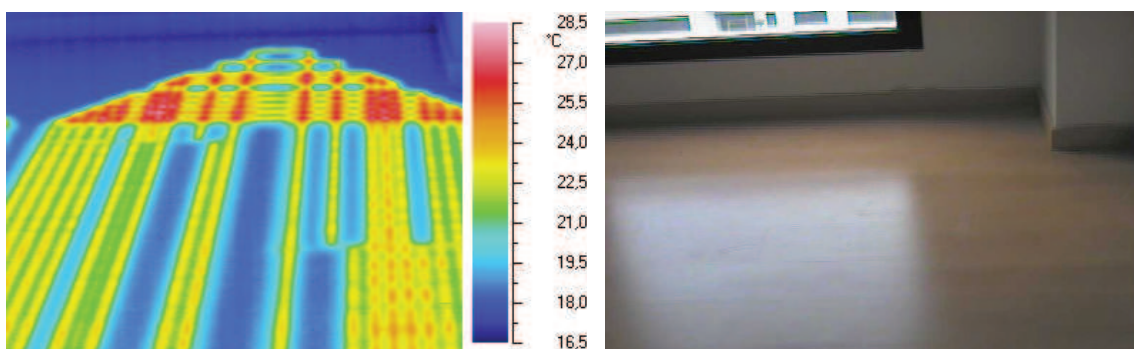
IMAGEN 18: Termografía de un fallo en la colocación de suelo radiante.

En este caso podemos observar claramente las conducciones de un sistema de calefacción por suelo radiante, en ella, se aprecian de forma notable numerosos defectos en su colocación, ya que no todas los conductos funcionan por igual, impidiendo un aprovechamiento completo de la instalación.

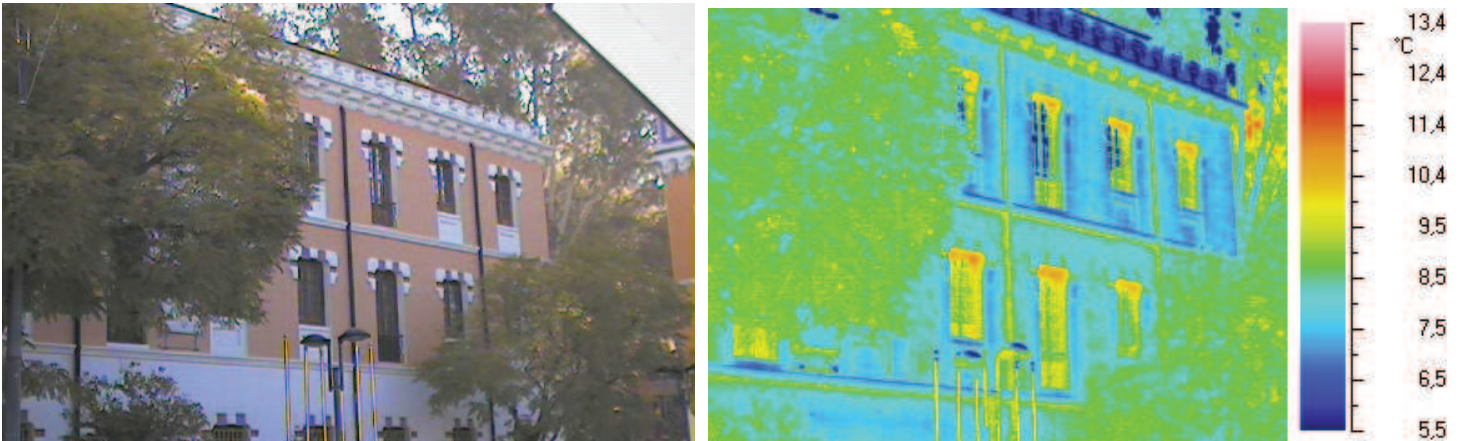
TERMOGRAFIA Nº 02

Imagen general de parte de la fachada principal del pabellón 4, en ella podemos apreciar un comportamiento térmico diferencial entre las piezas de dintel y el resto de fachada, provocado por la fuga de energía térmica del interior del edificio a través de la junta entre ventana y dintel.

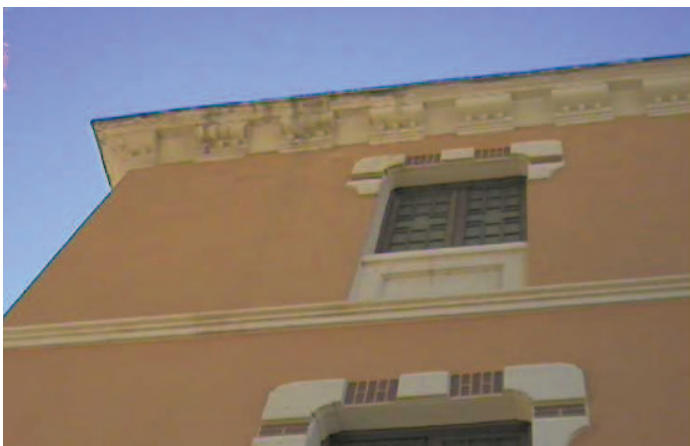
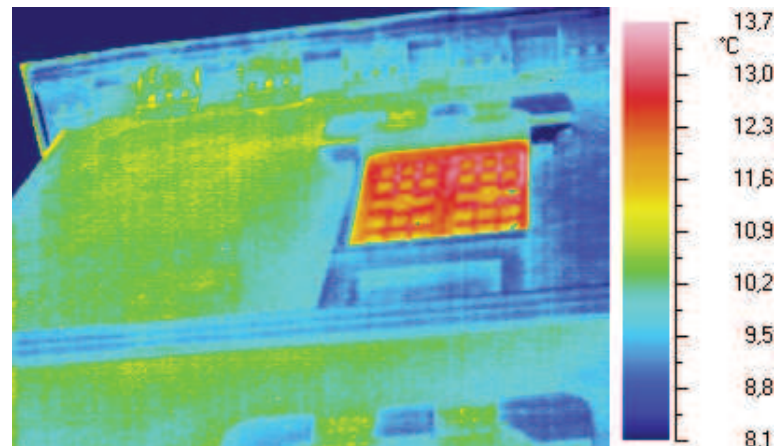
## TERMOGRAFIA Nº 22

En estas imágenes tenemos mismo fenómeno de la conductividad térmica descrito en las termografías anteriores. En la imagen visual se distingue la presencia de biodeterioro en la cornisa debido a la degradación de la lámina de plomo colocada a forma de vierteaguas, esta patología nos indica un mayor aporte de humedad que en el resto del paramento, lo cual queda notablemente reflejado en la termografía. Se aprecia una mayor temperatura en la zona afectada por la humedad que en la zona no afectada por la misma.

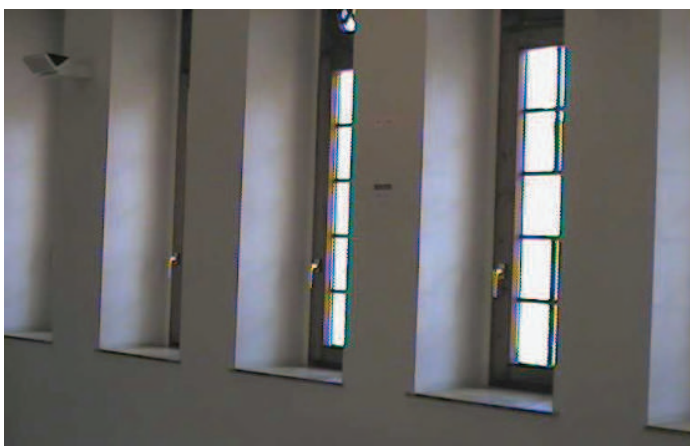
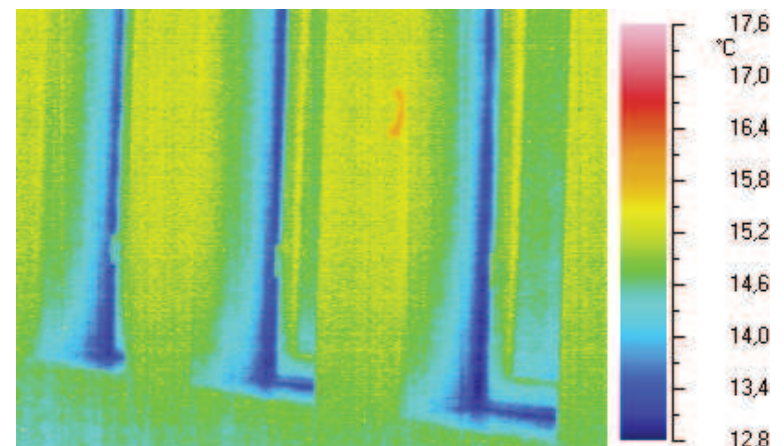
### TERMOGRAFIA N° 51

En estos dos casos se aprecia el estado contrario de la carpintería de fachada que observábamos en las imágenes tomadas desde el exterior. Donde anteriormente veíamos una fuga de energía térmica hacia el exterior ahora se aprecia una infiltración de energía térmica a menor temperatura por el puente térmico de la carpintería.

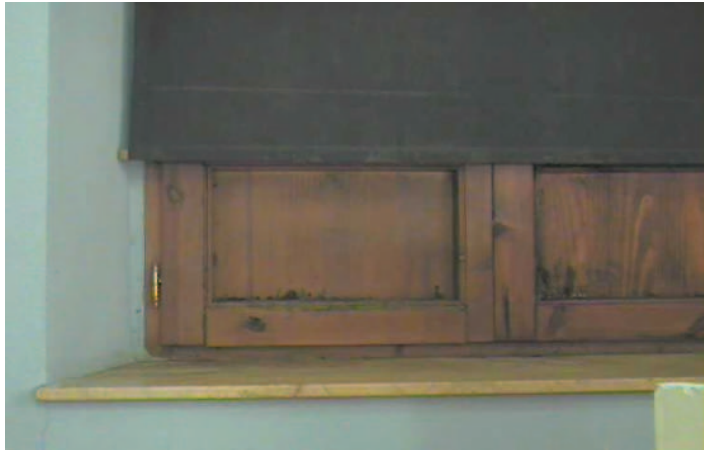
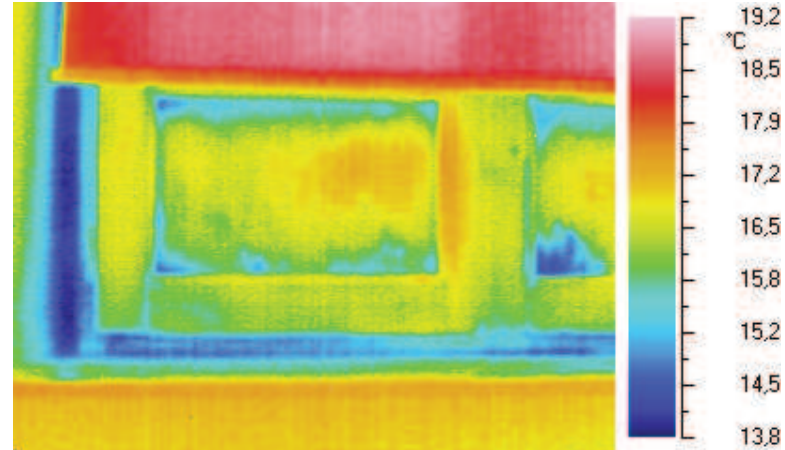
## TERMOGRAFIA Nº 70

En esta imagen podemos apreciar el deterioro de la carpintería de madera por la aparición de hongos. La aparición de hongos en elementos de madera viene generalmente asociada a la humedad, en este caso podemos ver como la zona afectada por la esta patología se encuentra a una temperatura mayor que el entorno, debido a que esta zona absorbe y transmite mayor cantidad de energía térmica, gracias a la conductividad del agua. En el segundo caso, la temperatura de la zona afectada es menor debido a que la ventana se encuentra en una zona de umbría, donde no recibe la radiación directa del sol.

Al igual que en casos anteriores podemos reconocer la zona más fría en color azul, debido a la infiltración de aire del exterior que se produce en la junta de la carpintería con el muro, o como podemos ver en la segunda termografía por orificios derivados del

deterioro de la madera.

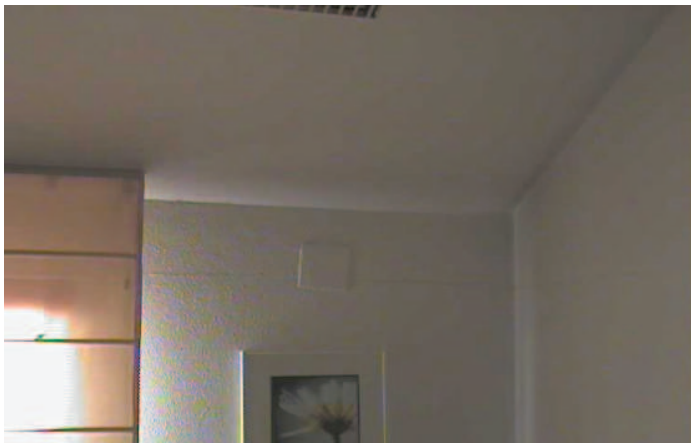
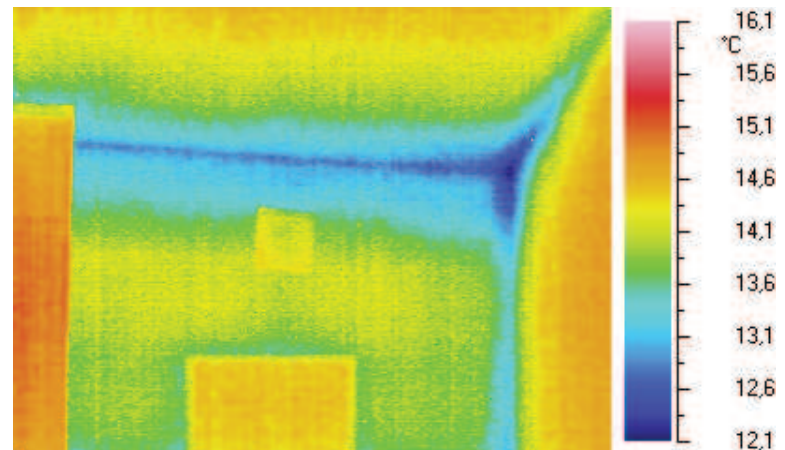
## TERMOGRAFIA Nº 79

En estas dos imágenes destaca ante todo la infiltración localizada en el encuentro entre el muro de fachada y el forjado de cubierta, estando más concentrada en las dos esquinas superiores. Esto nos revela un notable defecto constructivo o mal diseño del mismo, ya que no permite un correcto aislamiento de la habitación. Esta patología supone una pérdida de eficiencia energética, creando una diferencia de 3°C de temperatura entre la zona más fría y más caliente de la sala.

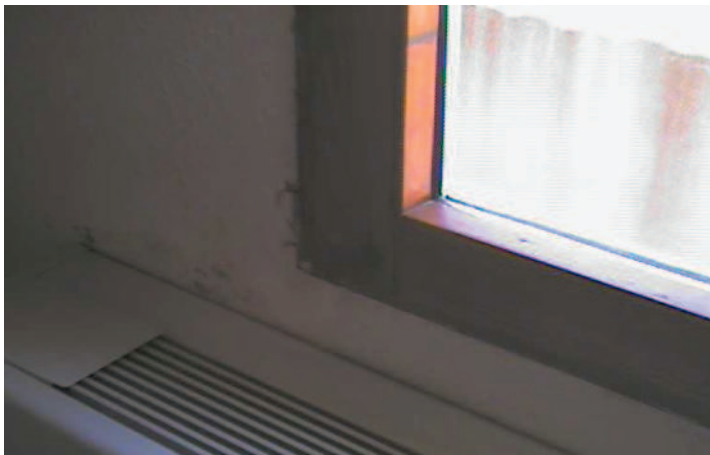
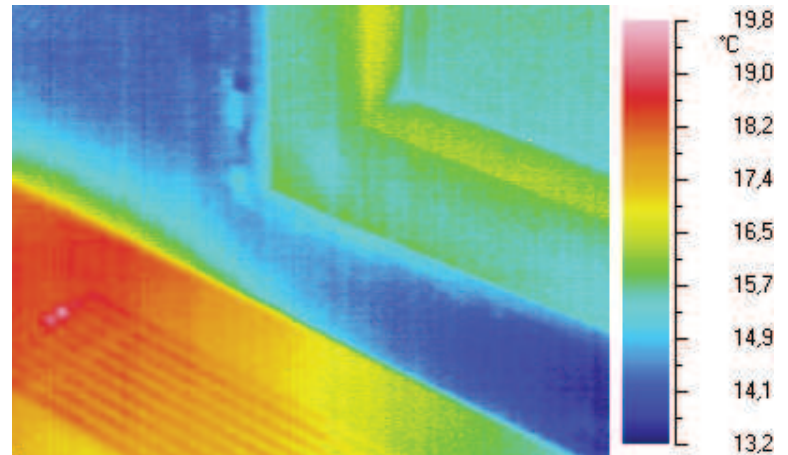
## TERMOGRAFIA N° 85

En estas imágenes realizadas de forma más localizada, se muestran defectos de carpintería y patologías similares en diferentes ventanas de la 3ª planta. En ellas podemos ver el mal estado en que se encuentra la carpintería de madera ya que todas presentan un deterioro similar producido por los hongos y la humedad infiltrada del exterior. En este caso, volvemos a localizar la humedad debido a la conductividad térmica del agua.

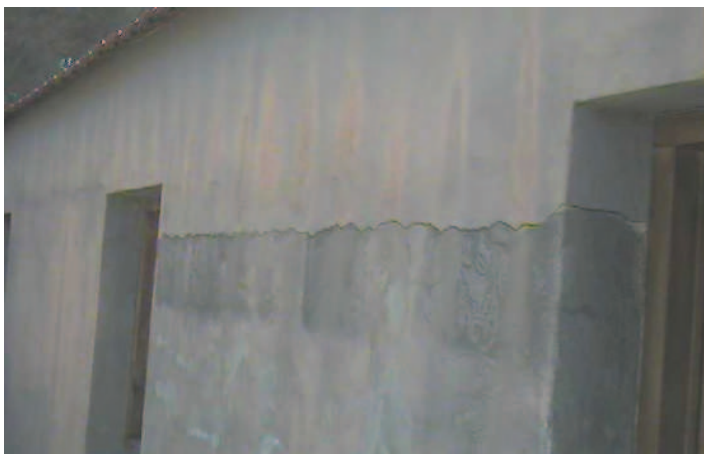
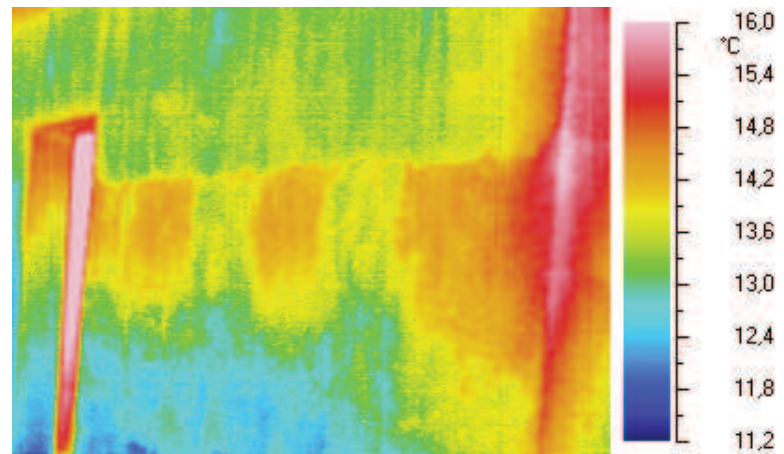
## TERMOGRAFIA Nº 90

Por un lado en la imagen visual, se aprecia con notable claridad la grieta horizontal en el paramento. Por otro lado la imagen térmica nos proporciona una mayor cantidad de información distinguiendo a simple vista como está de afectado el tabique debido a las infiltraciones de agua. Al igual podemos diferenciar la agresividad de la grieta en toda su longitud, observando las zonas que han absorbido una mayor cantidad de agua, lo que nos dice que en estos casos la apertura es mayor y de más profundidad.

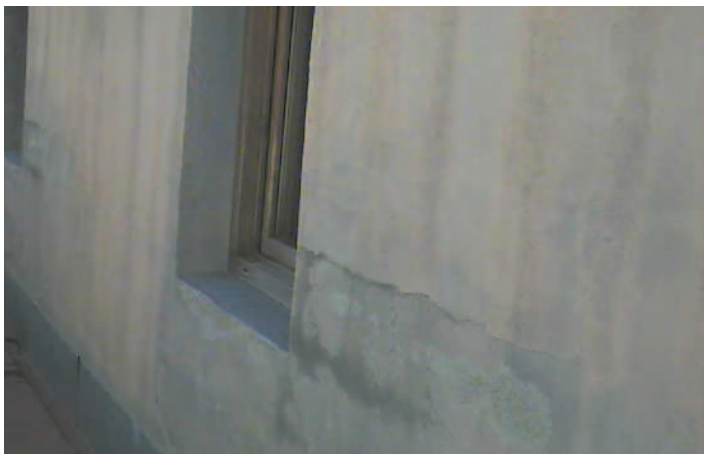
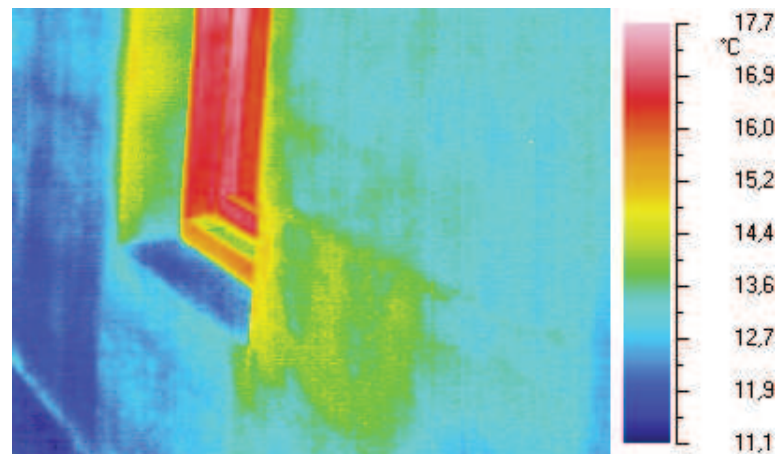
## TERMOGRAFIA N° 88

En este caso podemos observar la zona más afectada de la grieta en la jamba derecha de la ventana, donde hay una gran similitud entre lo que nos muestra la imagen visual, donde podemos ver la zona afectada por la aparición de manchas, y su homóloga, donde se plasma esta afección por medio de la diferencia de temperatura en el paramento afectado.

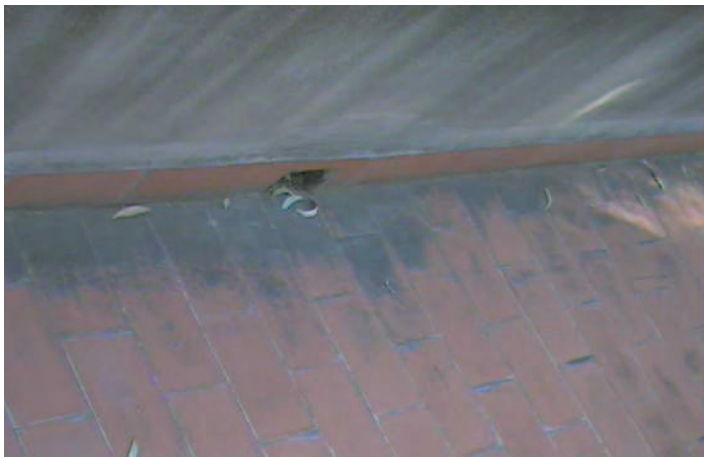
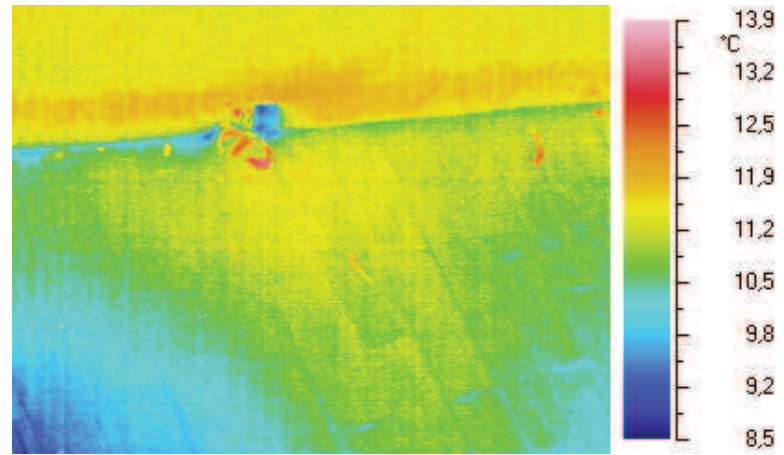
## TERMOGRAFIA Nº 95

Estas imágenes fueron tomadas en uno de los desagües de la cubierta transitable que rodea la tercera planta. En la imagen visual podemos identificar tanto la zona afectada por la humedad como aquella donde aparece el biodeterioro, pero mediante la termografía se puede observar que la humedad afecta a una zona mucho más amplia

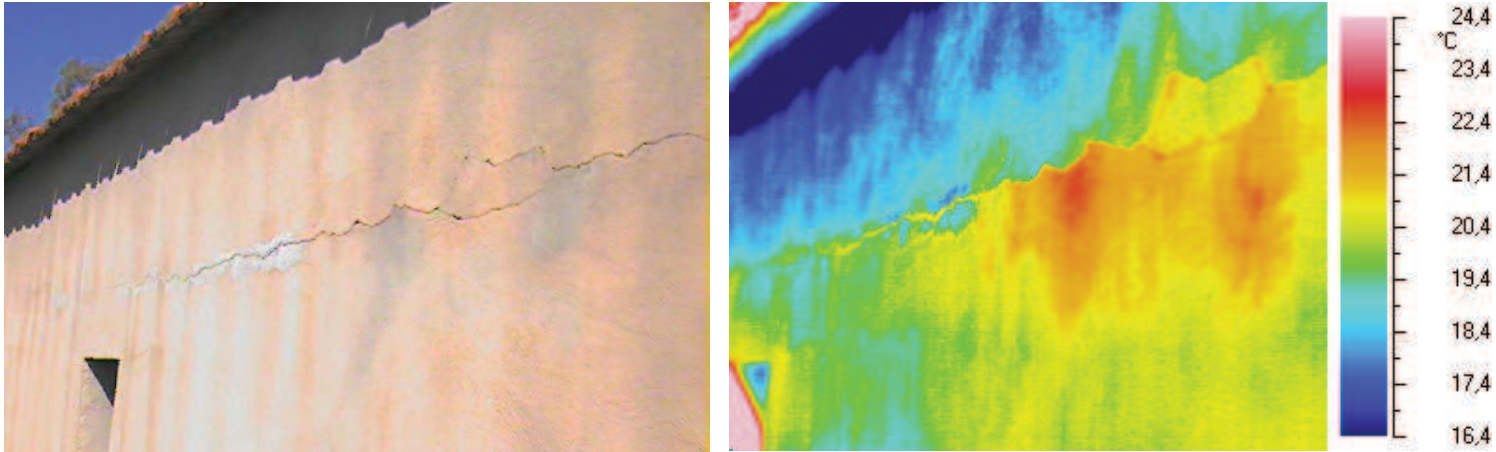
## TERMOGRAFIA Nº 104

En esta ocasión, como podemos ver en las imágenes visuales, la grieta está perfectamente definida iniciándose en el encuentro entre el dintel y la jamba. Esta continúa por todo el paramento aunqu en la termografía podemos observar claramente cómo esta grieta afecta al paramento, siendo más intensa en la zona más anaranjada, ya que es aquí donde se ha acumulado mayor cantidad de humedad y por lo tanto resalta con una mayor temperatura que la de su entorno. Gracias a esto podemos identificar que el daño producido por la grieta no se limita únicamente a su circuito de desarrollo, sino que en algunas zonas ésta permite una mayor entrada de humedad aumentando la patología sin que ésta pueda ser apreciada a simple vista.

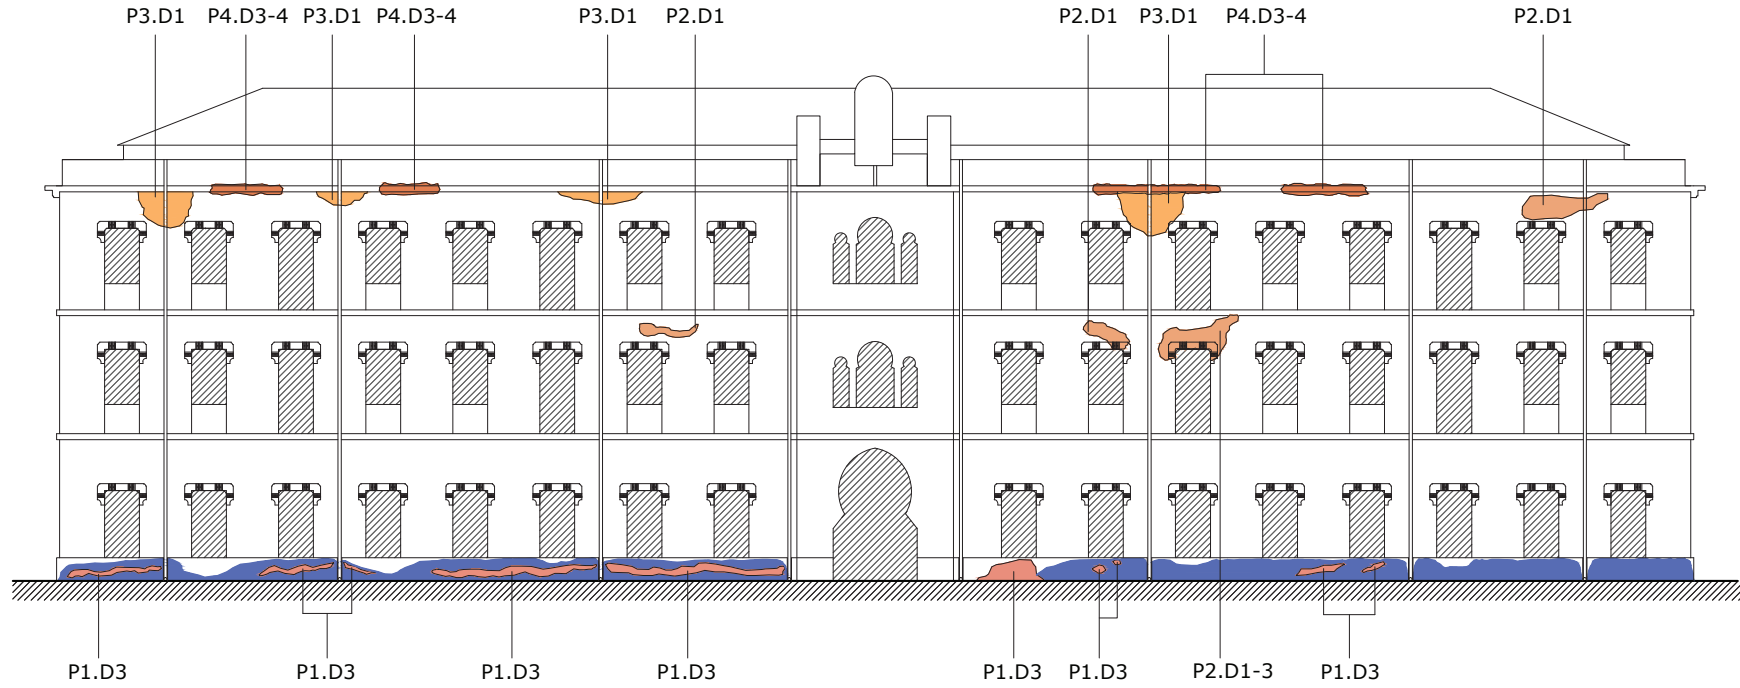
- Patología 1: Humedad por capilaridad. (P1)
- Patología 2: Humedad filtrada desde el interior. (P2)
- Patología 3: Rotura desagüe de cubierta. (P3)
- Patología 4: Cornisa en mal estado deficiente evacuación del agua. (P4)
